Rinnovata la pista di atletica di Trevignano (Tv)

Al centro sportivo Toni Feltrin di Trevignano, in provincia di Treviso, è stata rinnovata la pista di atletica. L'anello sportivo è integrato in un complesso che comprende campi di calcio, spogliatoi, palestra e campi da tennis.

Atletica Leggera
 Riccardo Consoli - 21 Febbraio 2023

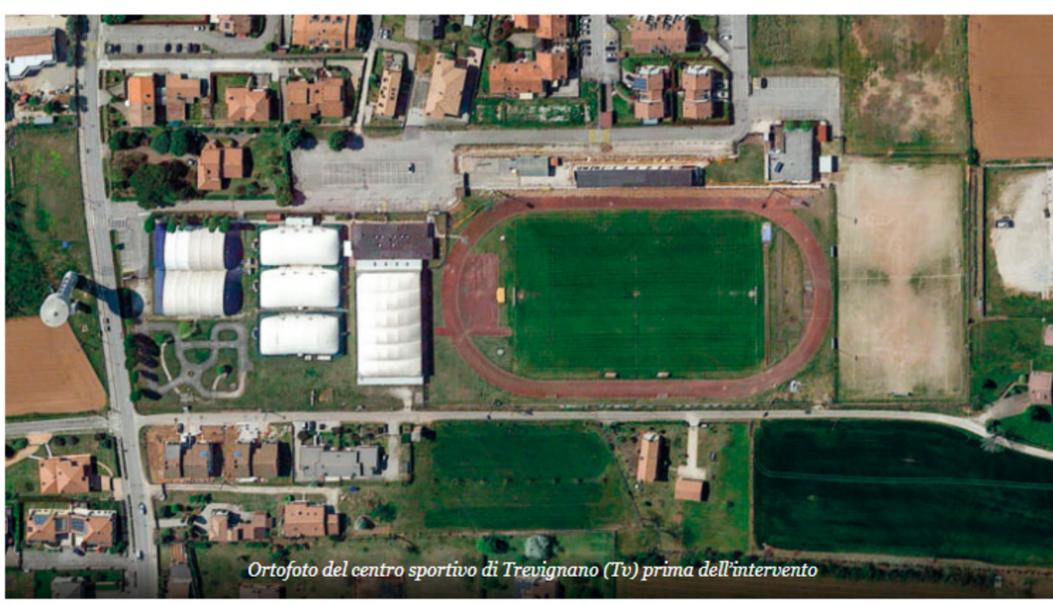
Ortofoto del centro sportivo di Trevignano (Tv) prima dell'intervento

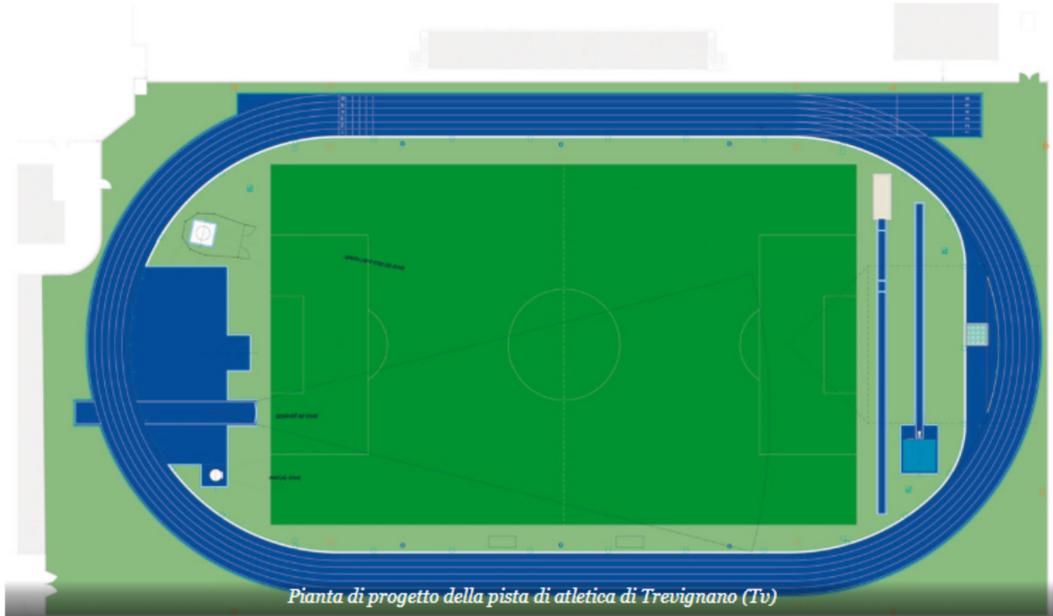
Pianta di progetto della pista di atletica di Trevignano (Tv)

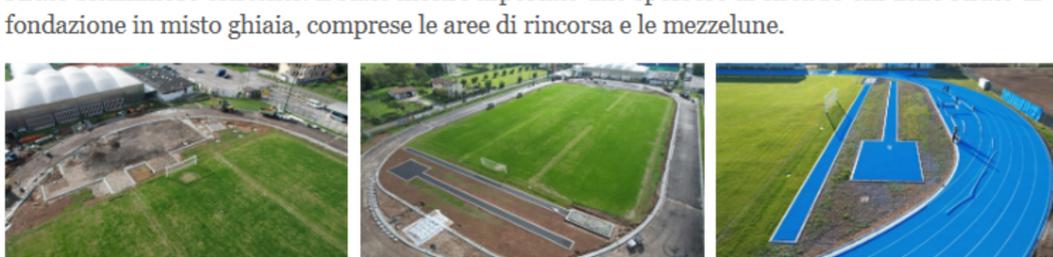
Demoliti anche caditoie e pozzetti, è stato fresato lo strato superficiale in gomma ed asportato lo strato bituminoso esistente. È stato inoltre asportato uno spessore di circa 10 cm dello strato di fondazione in misto ghiaia, comprese le aree di rincorsa e le mezzelune.

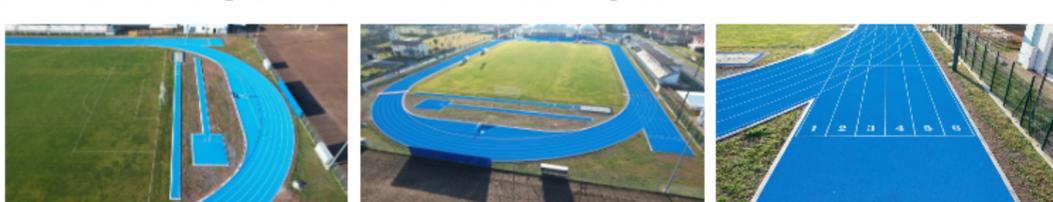
Una volta predisposto il sottofondo bituminoso, alla pista di atletica di Trevignano è stato realizzato il pavimento sportivo, costituito da un manto sintetico elastico sandwich, ottenuto mediante stesura di un strato di 10 mm in tappetino di gomma prefabbricata realizzata in fabbrica con idonei valori di peso specifico incollato al sottofondo bituminoso mediante collante poliuretano adatto; successivamente, grazie alla nuova tecnologia 4.0 del tappetino prefabbricato del sistema pavimento, adottato, la stesura di resina poliuretanica turapori è stata realizzata solo sulle giunture dei teli e non su tutta la superficie.

A seguire uno strato superficiale di usura dello spessore totale di 4 mm, costituito da colata autolivellante in resina poliuretanica bi componente colorata, e successiva semina di granuli di termo polimero (EPDM) pure colorati, eseguita sullo strato di resina bicomponente non ancora catalizzata per ottenere il parziale inglobamento nella stessa. Le corsie per i salti e le pedane sono state ridimensionate in conformità ai regolamenti.
